**PROGETTO DEL COLORE**  
**DIVIETI**  
MURATURE: rivestimenti, inserti, placcaggi, tinteggiature spugnate o finto anticate, colori scuri o vivaci (ad eccezione dei murali che sono sempre ammessi)  
INFISSI: alluminio anodizzato, colori metallizzati

QUINTE STRADALI DA VALORIZZARE | Piazza Chiesa

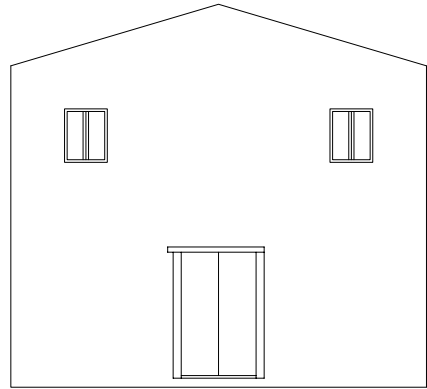
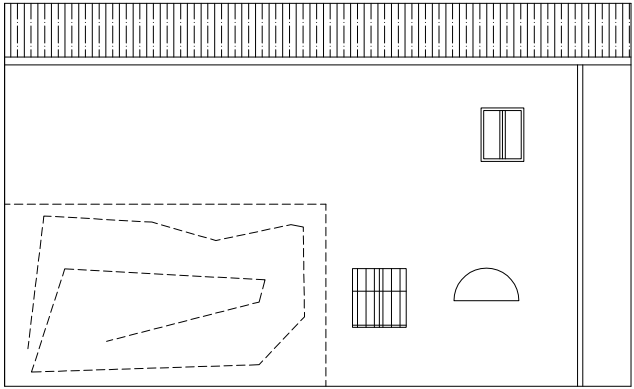
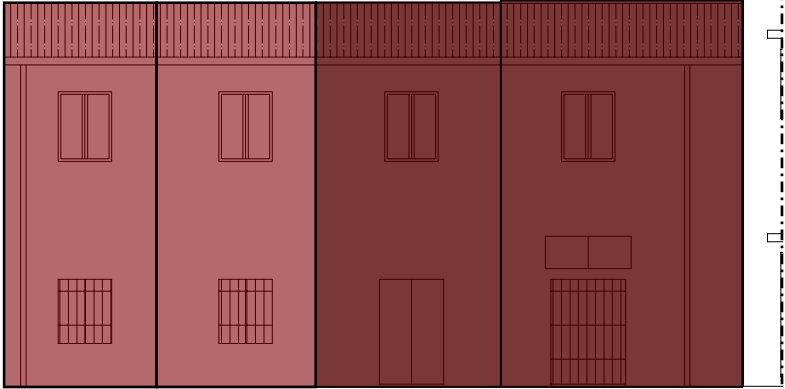
A STATO DI FATTO

Via Parrocchia

Monte Granatico

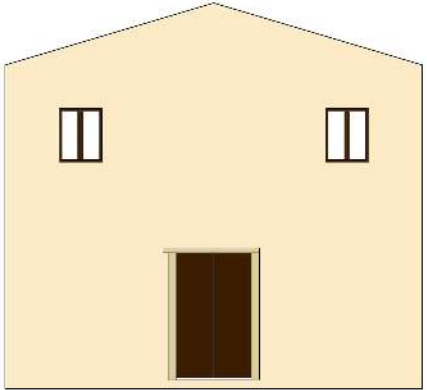
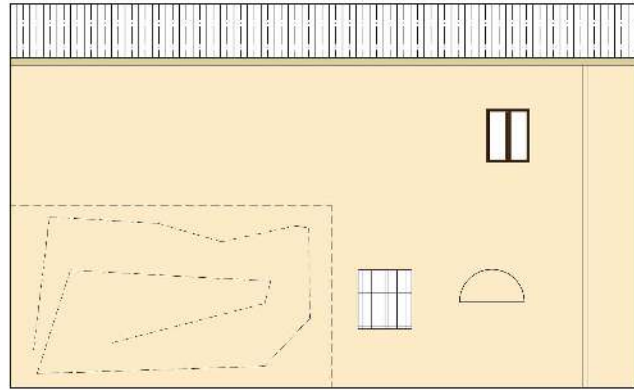
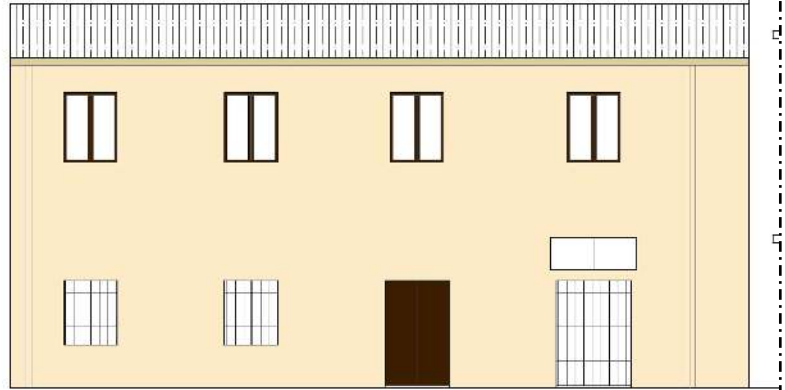
B IPOTESI DI PROGETTO DEI CROMATISMI PREVISTI

FONDO

ELEMENTI IN RILIEVO

ELEMENTI IN LEGNO
