# INVARIANTI STRUTTURALI - accessi

## via Risorgimento - via Decimo

# Gen.09.C

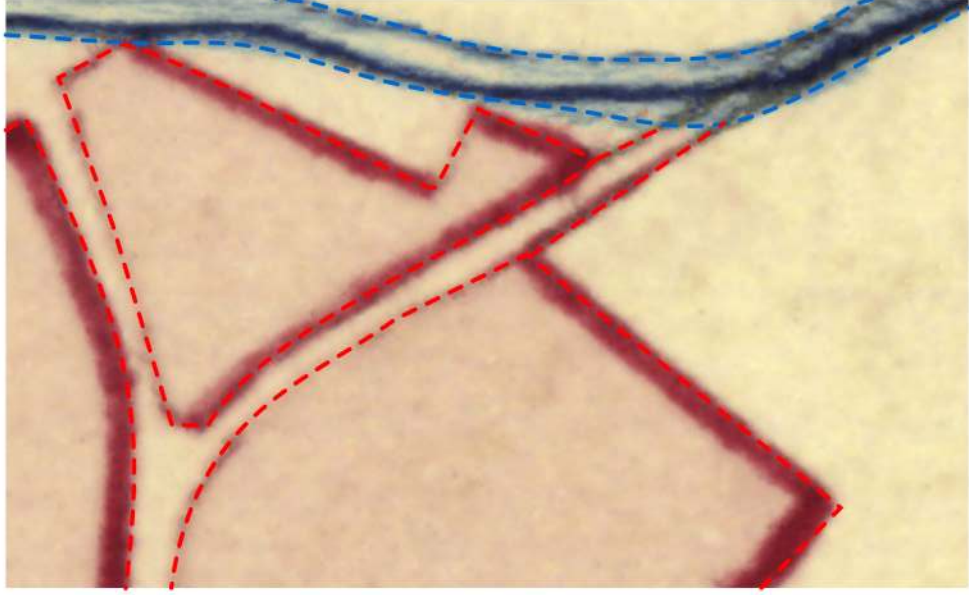
Estratto della carta del 1842

- Invariato
- Variato
- Corso d'acqua
- Volume 1939
- Volume attuale

La via Decimo mantiene il suo tracciato originario sino agli ultimi edifici identificati nelle mappe catastali del 1939. Il percorso stradale al di fuori del vecchio centro urbano è stato completamente rivisto.

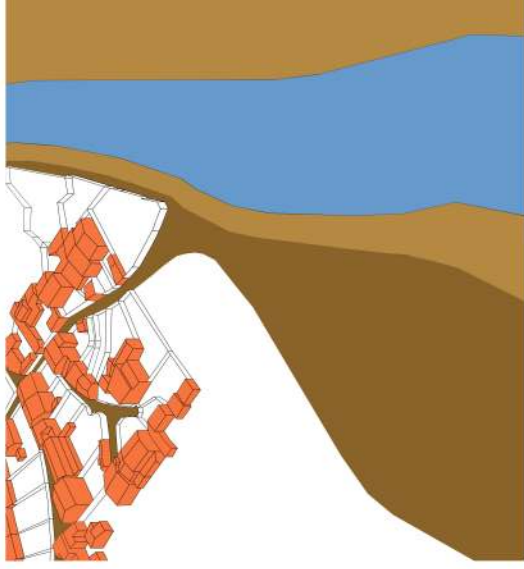
Ricostruzione dell'edificato del 1939

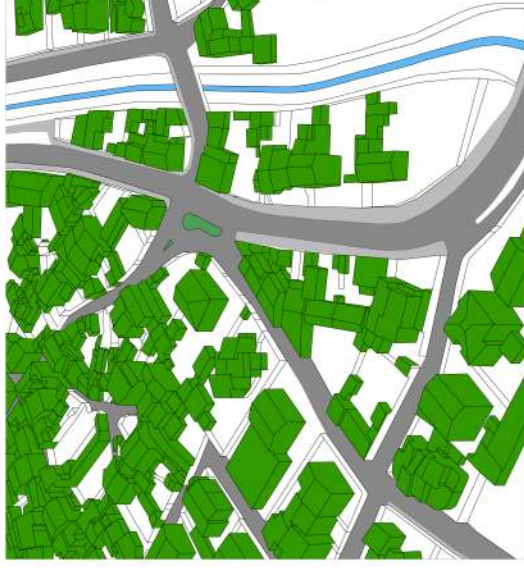
Ricostruzione dell'edificato attuale

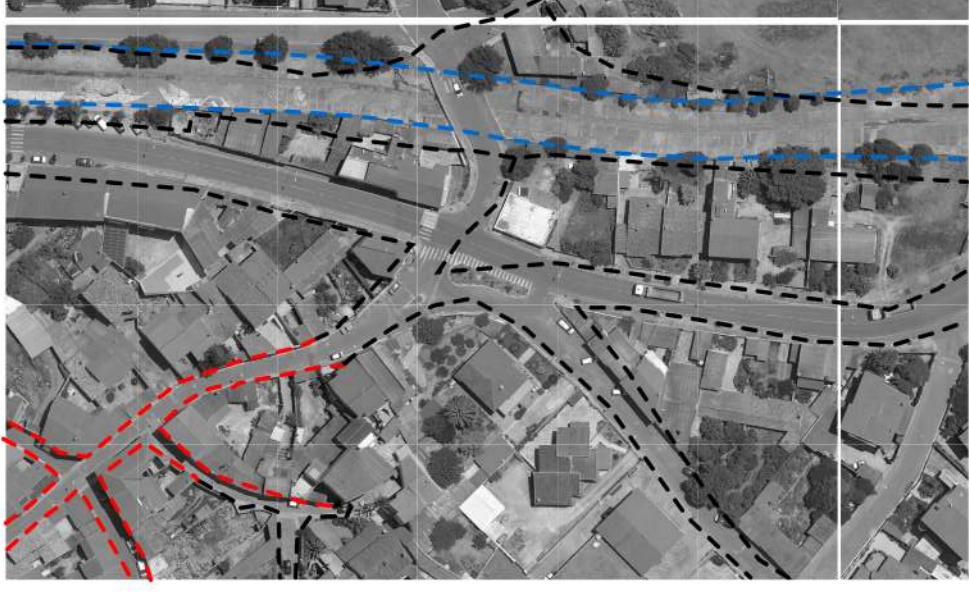
Invariante strutturale rispetto al 1939

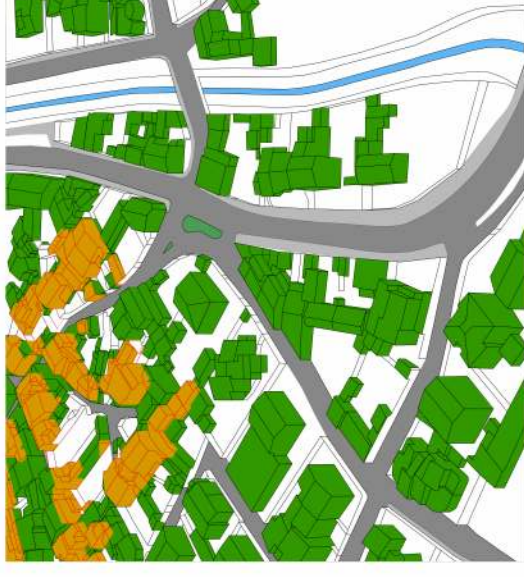
Sovrapposizione dell'edificato del 1939 con l'edificato attuale
